IDO-SOM2D0X Flash变更说明

深圳触觉智能科技有限公司

文档概述

替换flash原因及说明。

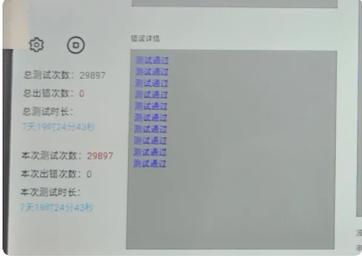
flash开关机测试

flash型号	flash类型	测试方法	开关机次数	结果
GD5F2GM7 UEYIG	nand	通过测试板控制开发板电源，反复断电上下电	29000+	测试正常，系统正常启动
