U R B A N I S M
A N D
A R C H I T E C T U R E

传统木结构建筑木柱预防性保护问题

Essentials of Preventive Conservation for Wooden Columns in Traditional Chinese Wooden Structures

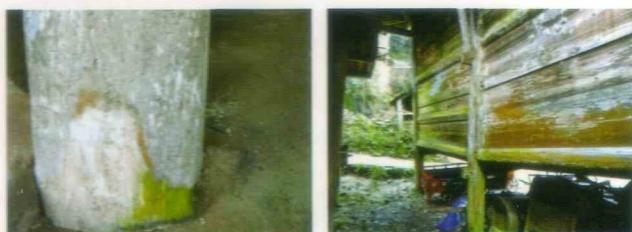
图2 木柱根部吸水出现腐朽、青苔(图片来源:作者自摄)

木柱作为木结构建筑中重要的纵向承重结构,其与墙连接以及与地面连接处,恰恰是易于被忽视的重要构造节点。木柱嵌于墙中,通风性较差,不利于木材中的水分与环境进行交换,易于出现腐朽、虫蛀等病害(见图1红框),而同一建筑中置于空气畅通环境下且未与墙连接的部分,材质状况明显更佳(见图1黄框)。此外,木柱与地面直接连接,从地面吸收水分,造成木柱根部含水率过高,木材易出现腐朽、长青苔的现象(见图2)。在木柱与地面之间

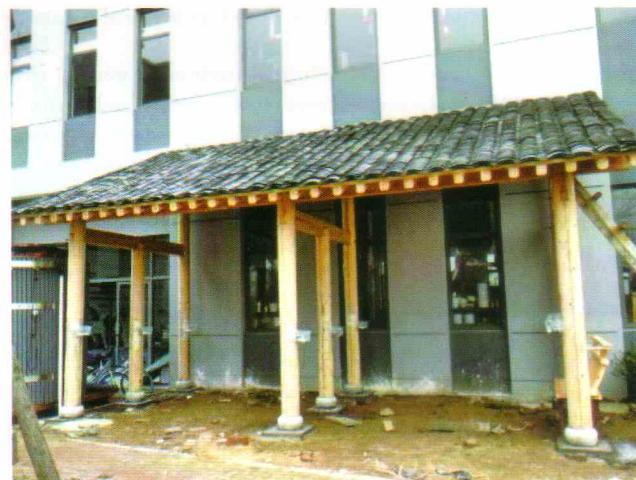
图5 木结构试验亭实景图(图片来源：作者自摄)

基于木柱不同的构造形式与表面保护方法会影响到木材的温湿度，继而对木结构木材的耐久性造成影响，实验采用控制变量—单因素分析法，分别以木材与墙的连接形式、木材与地面的连接形式、端头密封保护处理、表面油漆保护四个方面作为实验因素进行木结构试验亭建造(见图4、图5)。通过对建筑本体木材的温湿度进行监测(见图6)，数据选择高湿度江南梅雨季以及低温度冬春季，以表明不同实验因素影响下木材耐久性的变化。

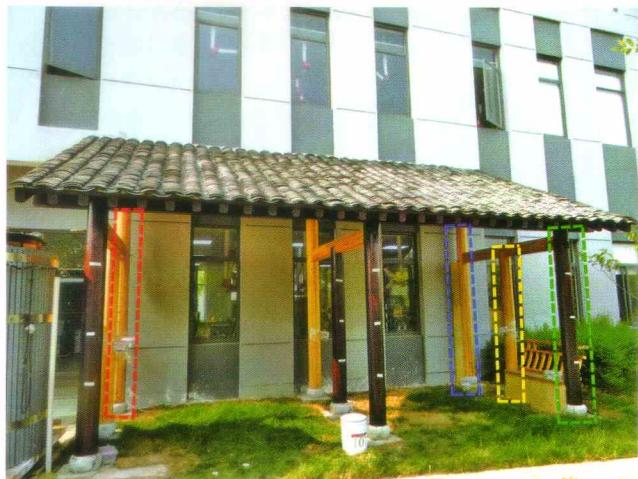
图7 不同处理方法对比图(图片来源:陈琳)

其中，木柱C、I对比有无砖砌体包裹木柱的不同构造形式对木材耐久性的影响，木柱I被砖砌体包裹(图7中红

框为木柱C, 蓝框为木柱I); 木柱C、D对比不同柱础所形成的不同构造节点对木材耐久性的影响, 木柱C采用实心石材柱础, 木柱D采用空心石材柱础, 木柱D与地面直接接触(见图8); 木柱E、F对比端头不同的表面处理方法对木材耐久性的影响^①, 木柱F端头涂刷端头密封剂^②(见图9); 木柱G、H对比有无油漆表面保护对材质耐久性的影响, 木柱G表面涂刷油漆^③(图7中绿框为木柱G, 黄框为木柱H)。
